Typ	HV-100 Merlin
Výrobce	TechProAviation s.r.o
Sériové číslo	012
Matrikulace	OK – UUR 18

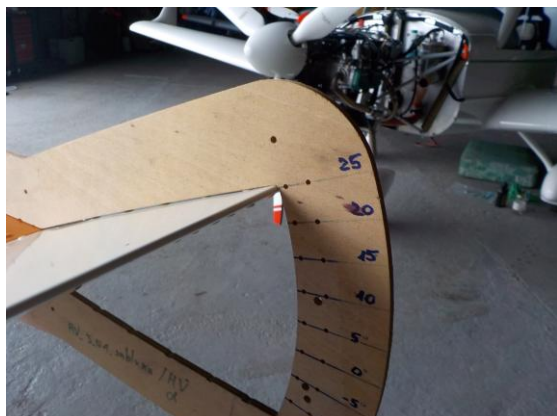
Povolená :	Naměřená hodnota :	
výškovka	nahoru	$25^{\circ} \pm 2^{\circ}$	25 V1
	dolů	$15^{\circ} \pm 2^{\circ}$	15 V2
výškovka TRIM	nahoru	$22^{\circ} \pm 2^{\circ}$	23° spodní potah (21 mm) T1
	dolu	$30^{\circ} \pm 2^{\circ}$	30° horní potah (32 mm) T2
směrovka	levá výchylka	$25^{\circ} \pm 2^{\circ}$	23 S1
	pravá výchylka	$25^{\circ} \pm 2^{\circ}$	23 S2
křídélka	neutral	0°	0
	aileron up	$20^{\circ} \pm 2^{\circ}$	18° KL1 21° KP1
	aileron down	$18^{\circ} \pm 2^{\circ}$	19° KL2 17° KP2
			levé křídélko pravé křídélko
klapky	neutral	0°	0 BL1 0 BP1
	VZLET	$20^{\circ} \pm 2^{\circ}$	20 BL2 20 BP2
	PŘISTÁNÍ	$40^{\circ} \pm 2^{\circ}$	40 BL3 40 BP3
			levá klapka pravá klapka
